Progetto: **STUDIO GEO B.R.**  
DOTT. GIORGIO BARELLA  
DOTT. ANDREA BARELLA, DOTT. FABIO BARELLA

aprile 2015

### TAVOLA G5

#### Carta degli ultimi eventi alluvionali

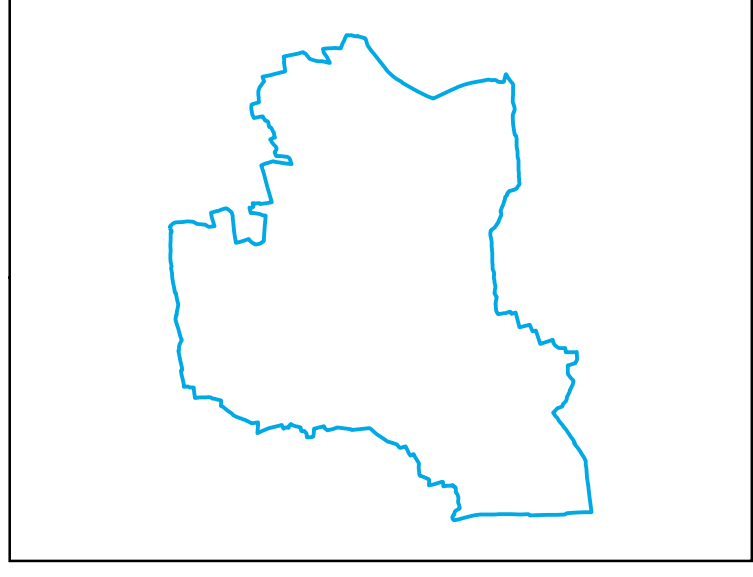
Si specifica che durante l'evento alluvionale del maggio 2008 non sono stati segnalati fenomeni di esondazione avuti, ma unicamente danni puntuali consistenti in fenomeni erosivi di sponda del torrente Maira. Nel corso dell'evento alluvionale dell'aprile 2009 non sono stati segnalati né danni puntuali né fenomeni avuti di esondazione.
