Regione Piemonte
Provincia di Cuneo
Comune di Raconigi

VARIANTE GENERALE AL P.R.G.C.
approvato con D.G.R. n. _____ del _____

CARTA DEGLI ULTIMI EVENTI ALLUVIONALI

G5

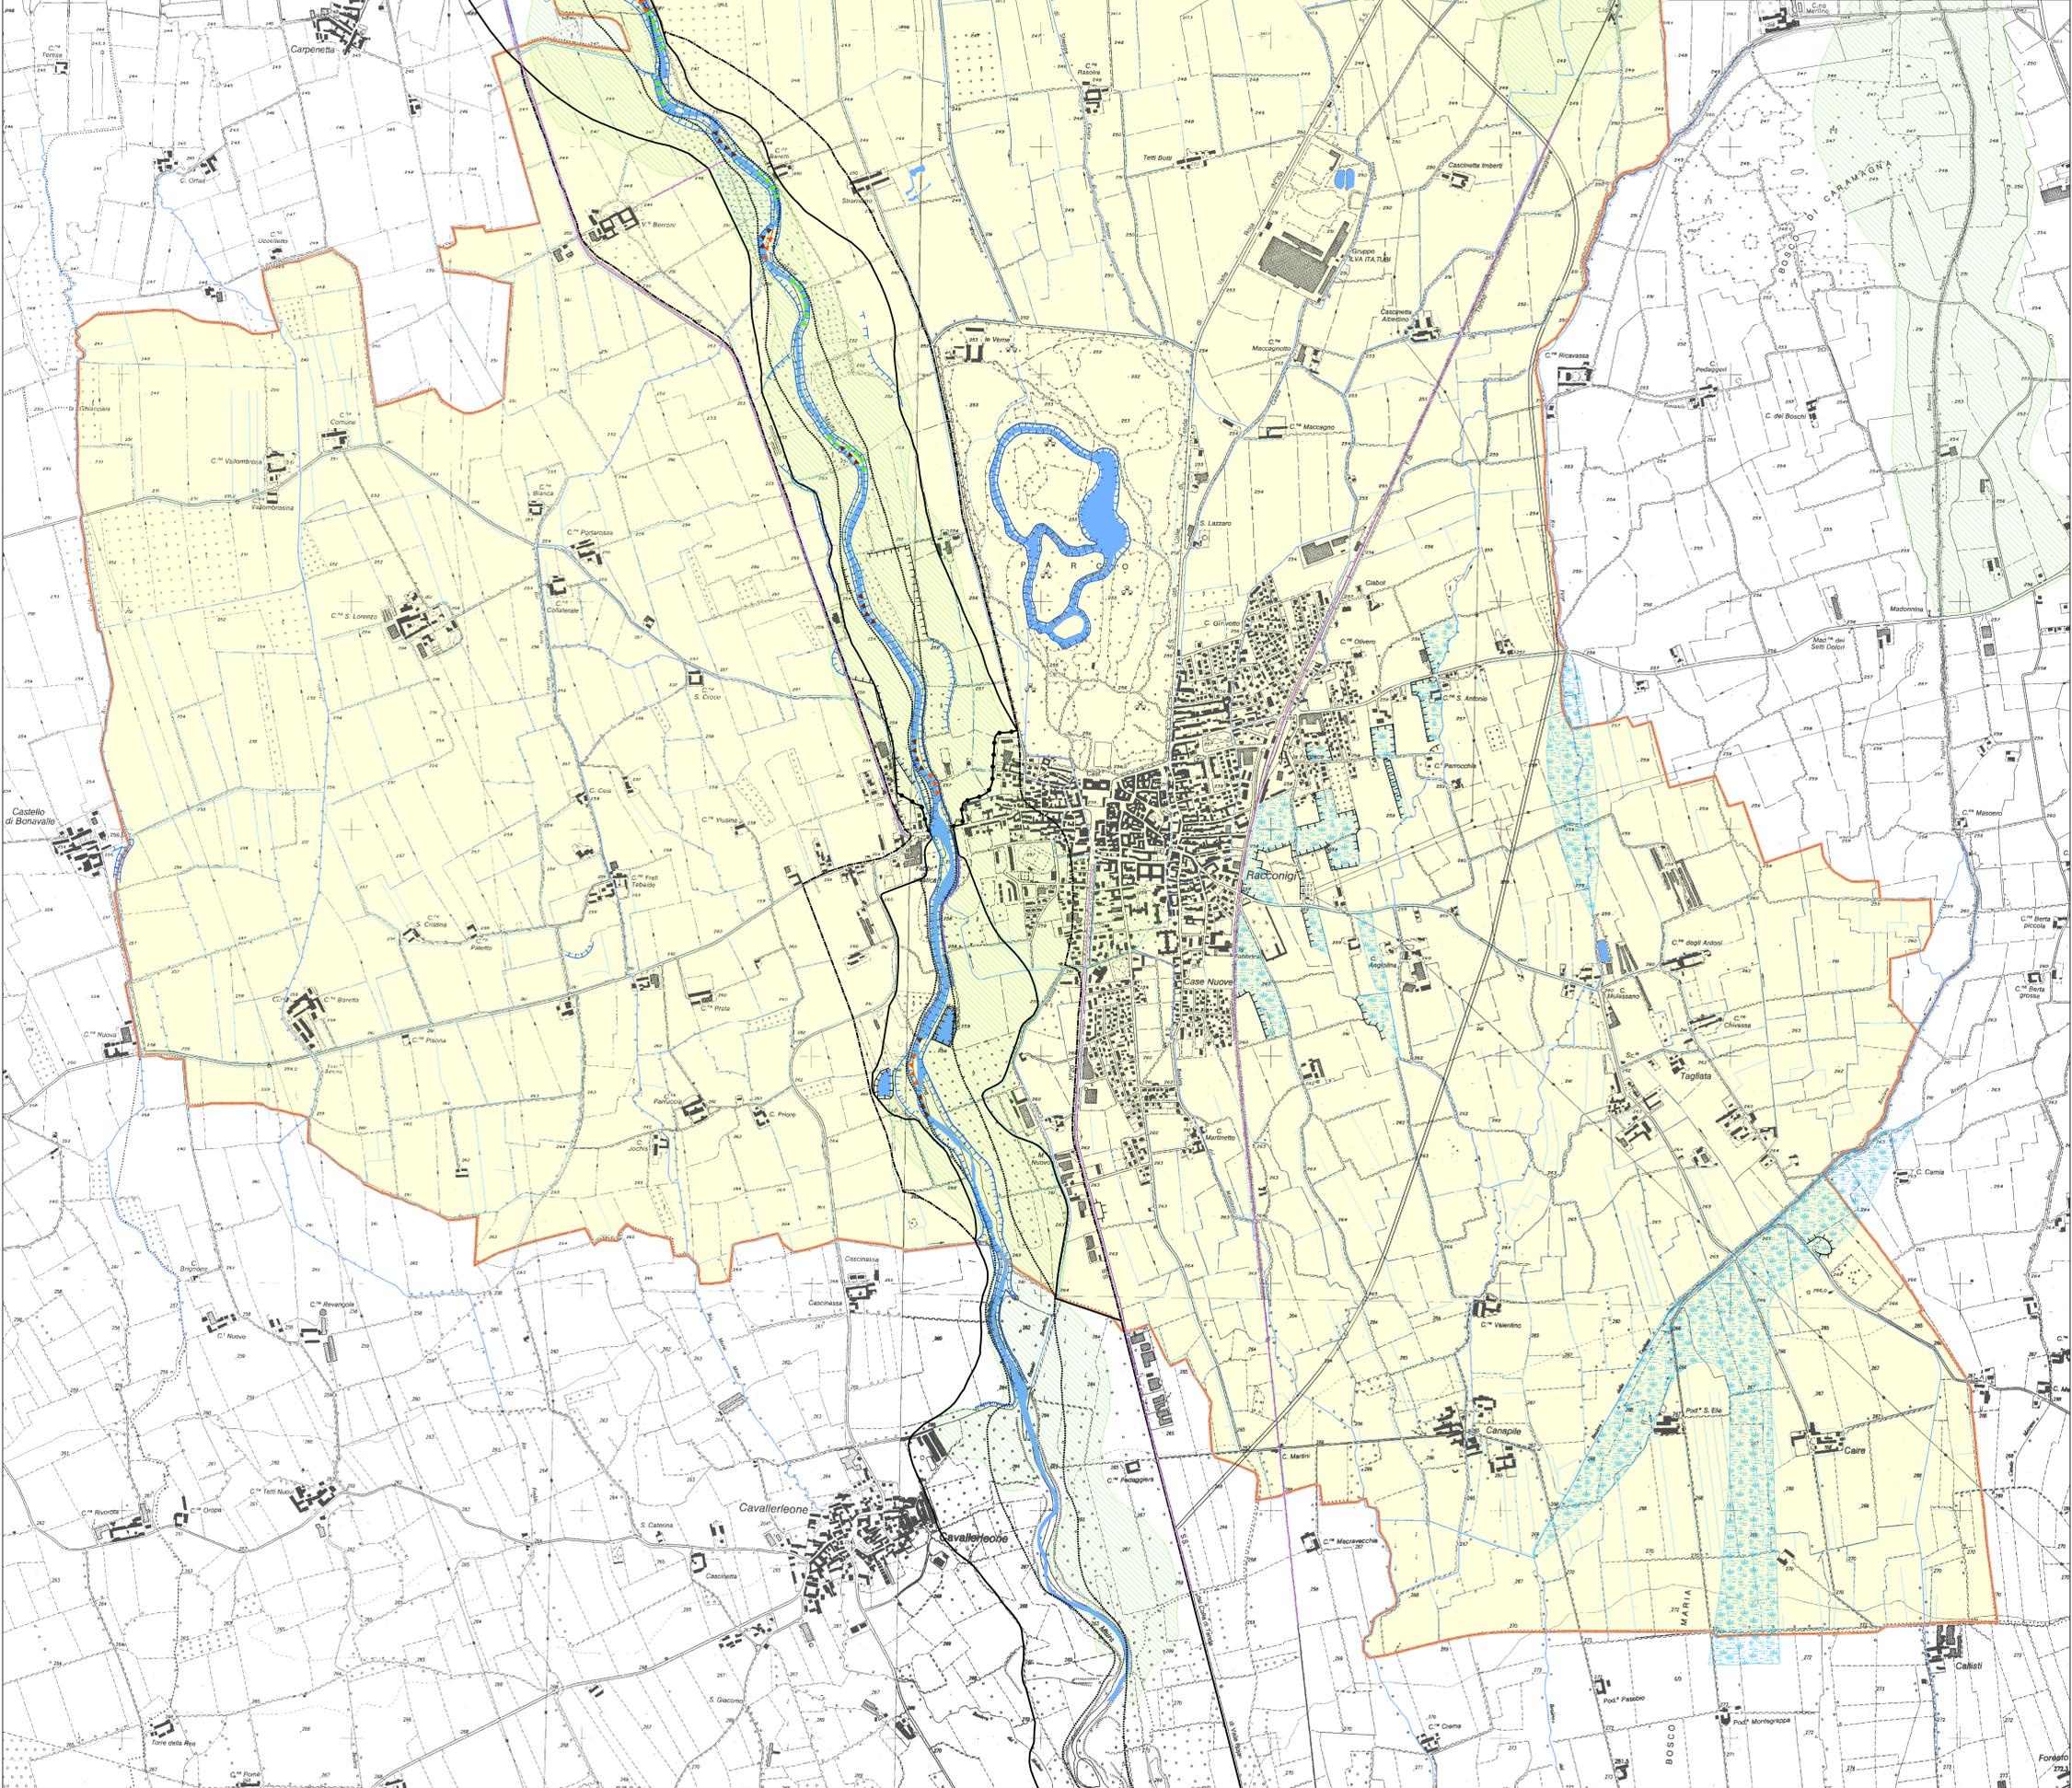
Si specifica che durante l'evento alluvionale del maggio 2008 non sono stati segnalati fenomeni di esondazione avuli, ma unicamente danni puntuali consistenti in fenomeni erosivi di sponda del torrente Mata. Nel corso dell'evento alluvionale dell'aprile 2009 non sono stati segnalati né danni puntuali né fenomeni avuli di esondazione.
